REMANUFACTURA DEL CARTUCHO DE TONER E IMAGEN DE LA COPIADORA SHARP AL1645CS

Por Daniel Reyes y Enrique Stura. Laboratorio de Uninet Argentina-2010

CARTUCHO DE TONER

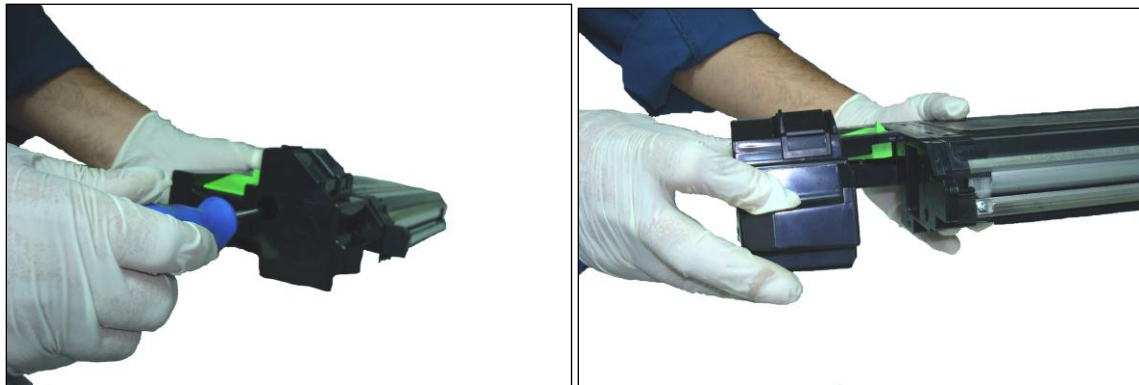
1. Sacar los dos tornillos que sujetan la tolva de desperdicios al cuerpo del cartucho, se notará que los dos tornillos son especialmente más largos que el resto de los mismos en este modelo de cartucho. Tomar nota de este detalle para cuando sea necesario volver a montar la tolva de desperdicios se usen los correctos. Limpiar la tolva de desperdicios con aspiradora o aire comprimido hasta extraer todo el tóner almacenado.

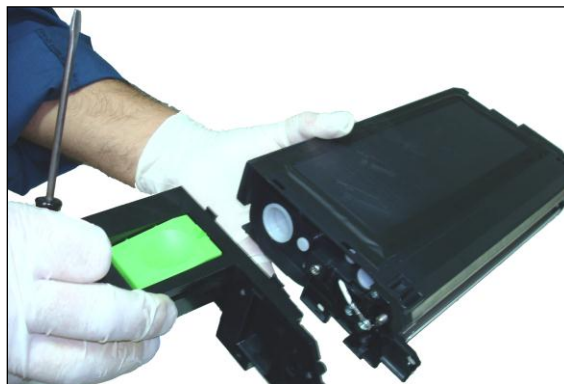
3. Presionar las dos lengüetas que sujetan el lateral al cartucho. Desmontar el lateral

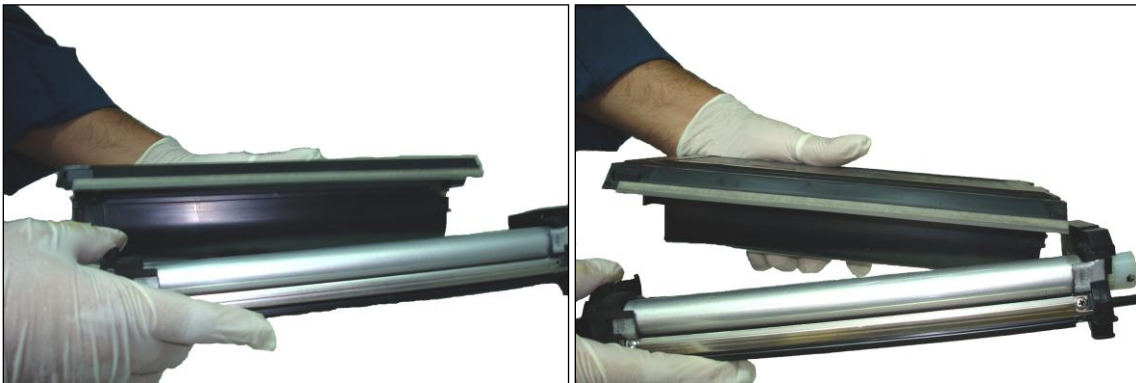
6. Separar la sección del rodillo magnético de la sección de tolva principal pero manteniendo la posición horizontal para no desparramar el polvo revelador.

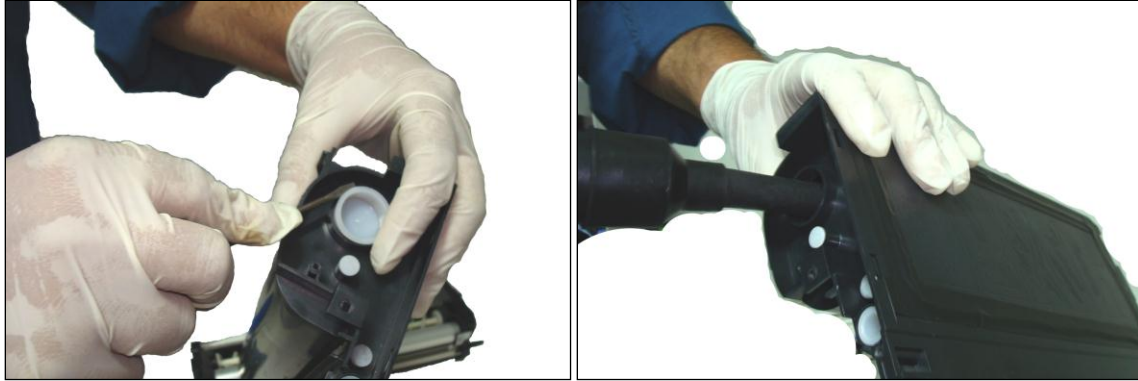
8. Sacar el tapón de la tolva de tóner.
9. Limpiar los restos de tóner con aspiradora o aire comprimido

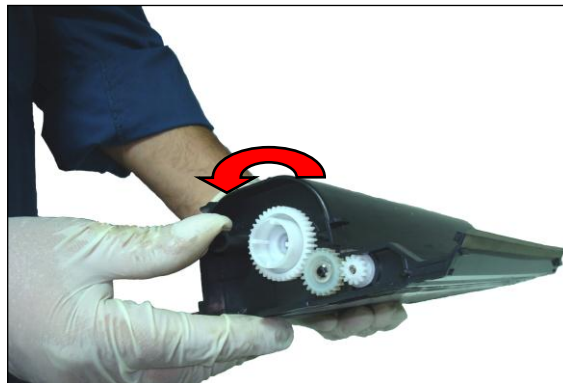
10. Verificar que los engranajes estén libres y que el sistema de agitación funciona correctamente. Limpiar los dientes de los engranajes si se los encuentra sucios y con tóner adherido.

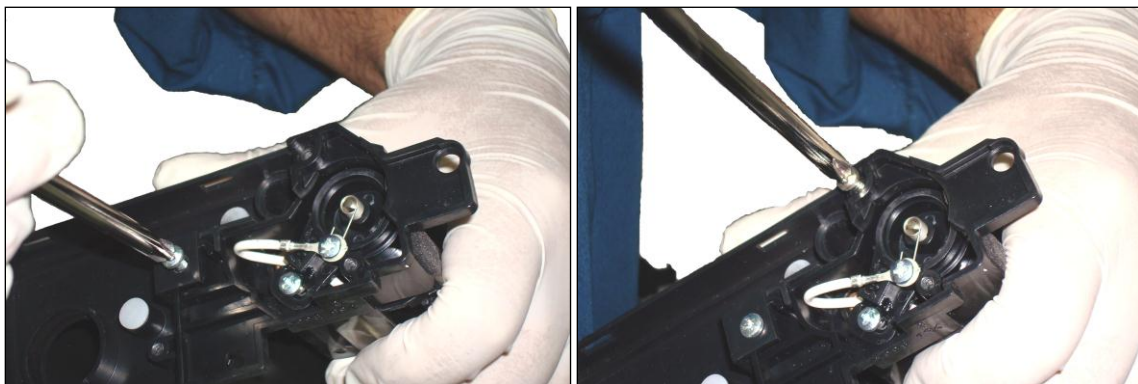
13. Del lado opuesto atornillar el lateral frontal con los tornillos comunes.

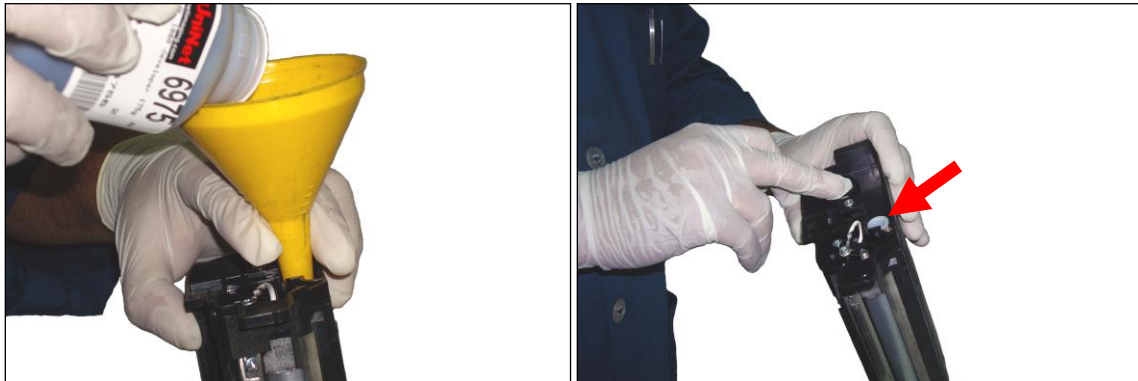
15. Utilizando un embudo proceder a llenar la tolva del revelador con 190 gramos

16. Tapar el orificio con el tap n correspondiente

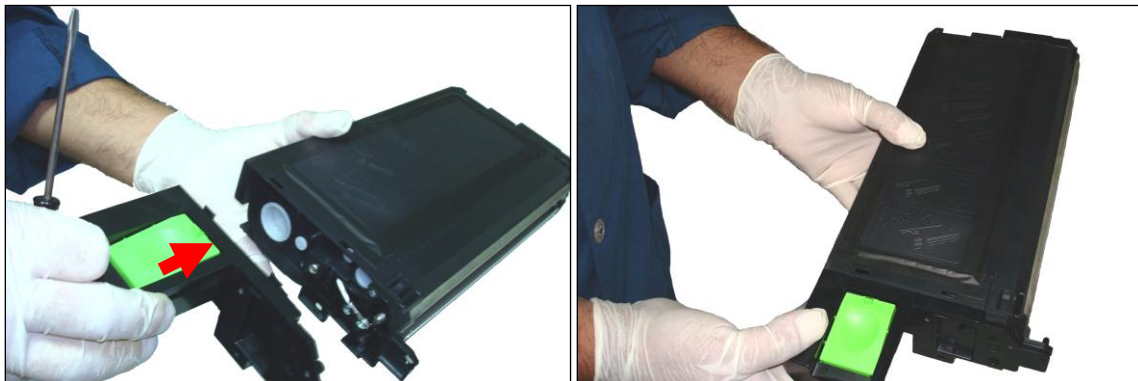
17. Calzar el lateral con sus dos leng uetas y la palanca verde y asegurar con los dos tornillos correspondientes.

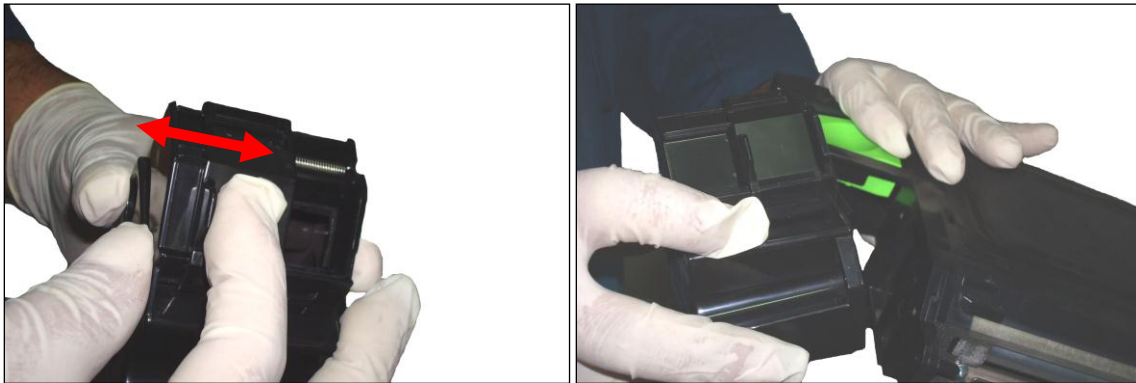
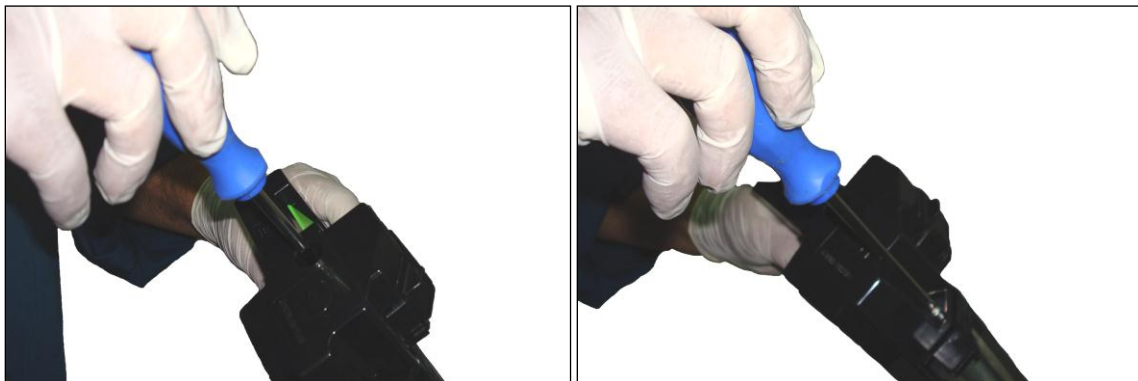
18. Asegurar que la tolva de desperdicios esté limpia, verificar además que la tapa corrediza opere correctamente y montar con sus dos tornillos largos.

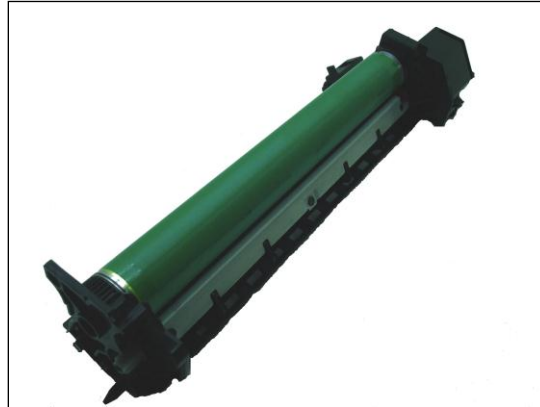
El cartucho de imagen está especificado para durar 18.000 páginas, o sea el equivalente a tres remanufacturas del cartucho de toner. Esta unidad posee un contador electrónico el cual al alcanzar el valor de 18K bloquea la operación de la copiadora y debe ser reseteado. Información sobre los pasos de reseteo se indican al final.

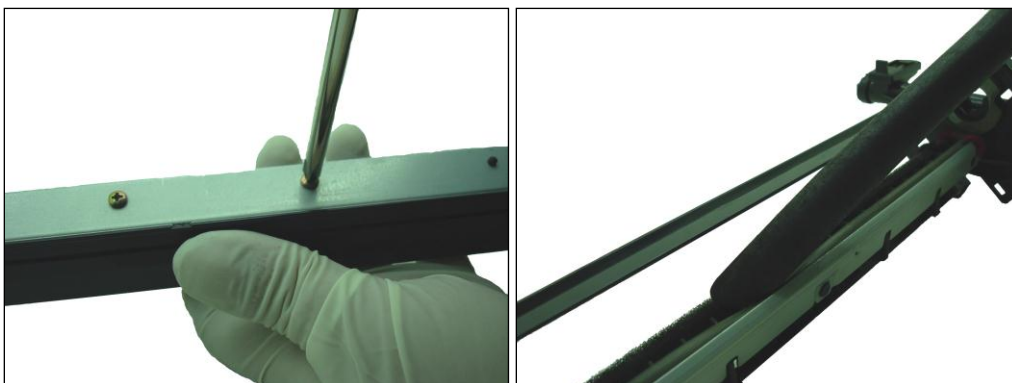
7. Desmontar la cuchilla de limpieza, aspirar tolva de desperdicios y el sinfín

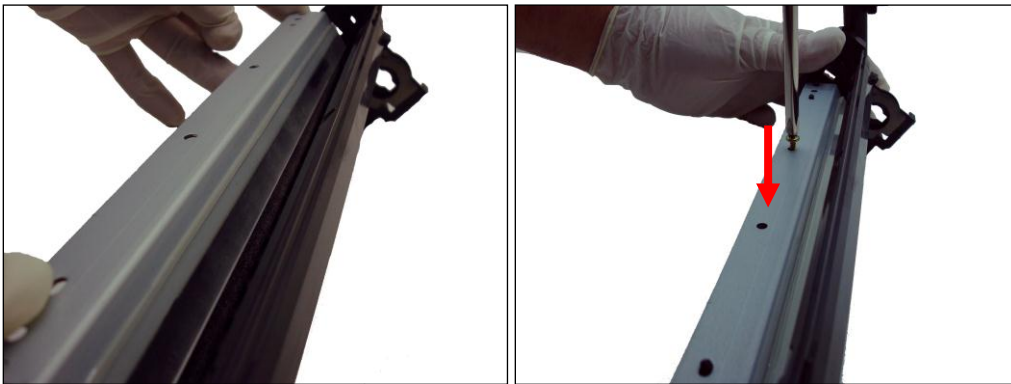
8. Montar cuchilla de limpieza nueva previamente lubricada y atornillar en su lugar

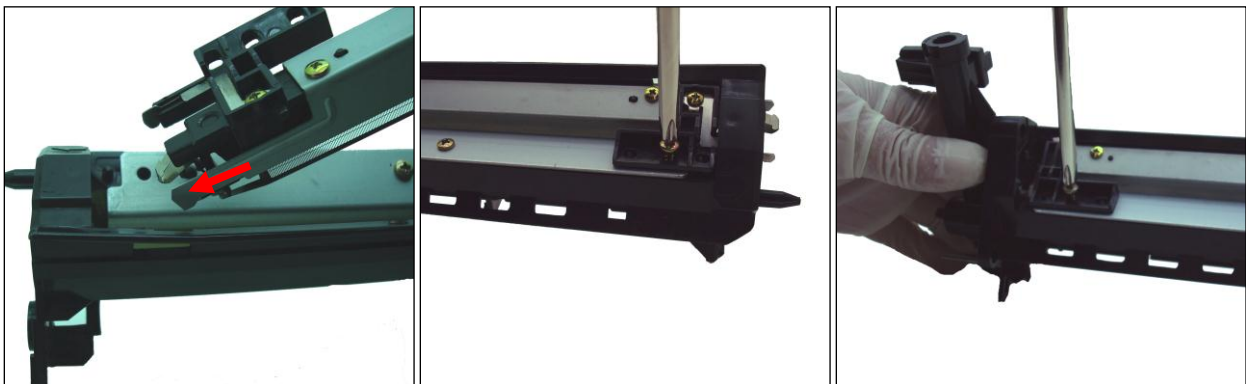
9. Montar corona de carga posicionando extremo izquierdo en ángulo para luego bajar lado derecho y asentar. Atornillar en su lugar.
