REMANUFACTURA DEL CARTUCHO DE TONER XEROX WORKCENTRE Pe114.

Aplicable también a cartuchos Xerox Phaser 3116/3120/3121, Samsung ML-1710/1740/1750 y Lexmark X215

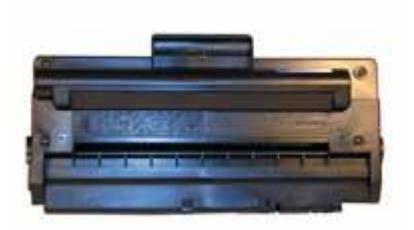
Figura 1

Debido a diseño Samsung este cartucho es muy similar al SCX 4216, ML-1710 / 1750 pero con unas diferencias muy importantes. Las principales diferencias están en que el Pe114 no posee chip ni fusible , mientras que la SCX posee un fusible para resetear la impresora mientras que las ML-1710 / 1750 no lo tienen. Hay un espacio en donde el fusible puede ser instalado pero no se usa. En el caso del modelo compatible de la Xerox Phaser 3120 # 109R00725 lleva un fusible Fast Blow de 63mA (UniNet #9265). Existen algunas diferencias cosméticas entre marcas diferentes de cartuchos y la compatibilidad no está garantizada .Figuras 1 y 2

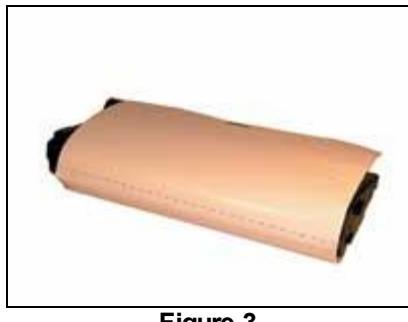
Figure 3

Todos los cartuchos mencionados no poseen tapa para proteger el cilindro y llegan con una hoja de papel grueso envolviendo el cartucho como única protección. Ver Figura 3 en la página siguiente. En general los cartuchos que llegan a manos de los clientes poseen algún tipo de pérdida de toner sobre cilindro y tales perdidas terminan apareciendo en las hojas de impresión.

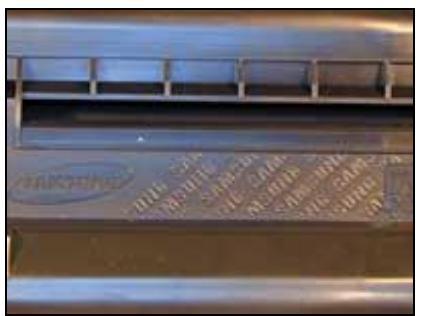
Figura 4

El cartucho standard Xerox Pe114 como el Samsung # ML-1750D3/XAA de 3000 paginas llegan con 90 gramos de toner en su depósito. Los cartuchos Samsung nuevos tienen grabada la marca en forma prominente sobre el plástico y lleva adosado una tarjeta indicando se trata de un producto genuino Samsung indicando el modelo, numero de serie y fecha de manufactura. Ver Figuras 4 y 5.

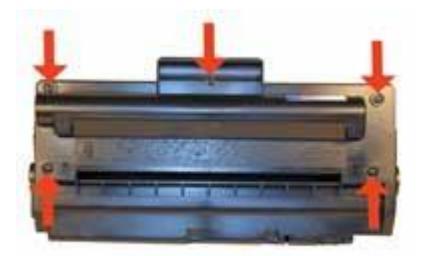
Figura 6

1) Colocar el cartucho sobre la mesa de trabajo con su mango hacia arriba. Sacar los cinco tornillos de la tapa superior.Ver Figura 6.

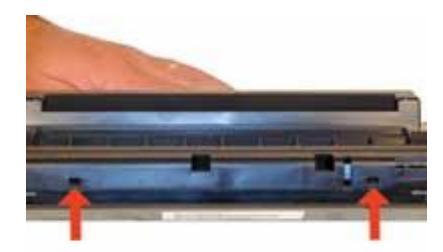
2) Ubicar las dos lengüetas en el borde del cartucho .Presionar las lengüetas y levantar el borde del frente de la tapa. Ver Figura 7.

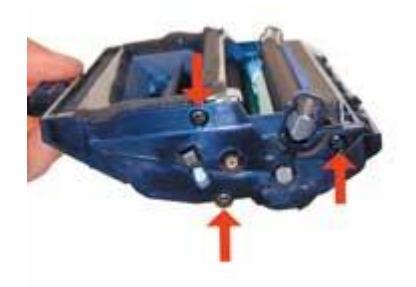
4) Con el depósito de toner mirando hacia afuera sacar los tres tornillos del lateral izquierdo. Desmontar el lateral. Ver Figura 9.

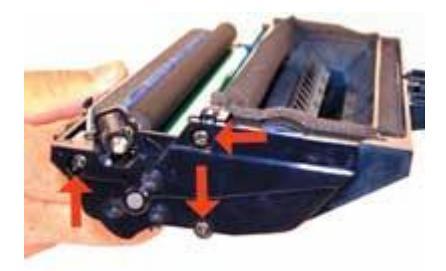
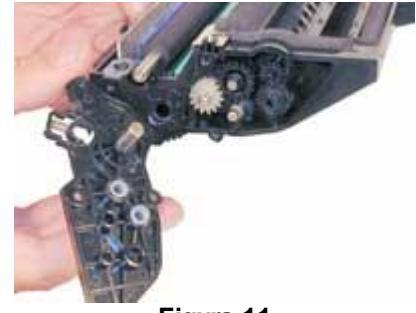
Figura 11

5) Sacar ahora los tres tornillos del lateral derecho. Desmontar el lateral. Ver Figuras 10 y 11.

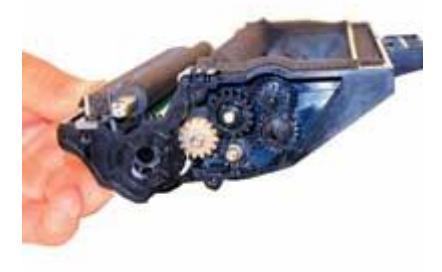
Figura 12

6) Al retirar el lateral derecho quedan expuestos los engranajes de impulsión. Tomar nota de la posición de cada uno y retirarlos a todos. Ver Figuras 12 y 13.

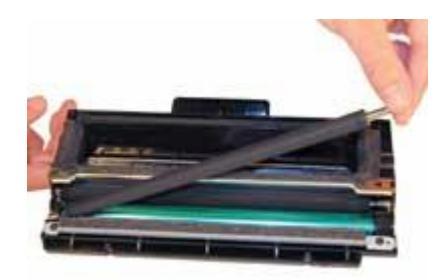
Figura 14

7) Desmontar el PCR Ver Figura 14.

8) Limpiar el PCR con un paño libre de hilachas humedecido con agua y jabón neutro.

Aviso: No limpiar el PCR original con alcohol pues existe la posibilidad que dañe la película conductiva en su superficie. Si el PCR es un producto no original compatible seguir las instrucciones del fabricante /vendedor del producto.

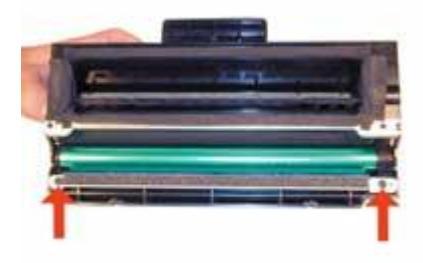
Figura 15

9) Hay dos tornillos en el ensamble de limpieza del PCR. Sacar los tornillos y suavemente levantar el soporte. Nótese que no hay postes de alineación o lengüetas para preocuparse .Este limpiador de PCR posee también una lámina muy flexible que hace el trabajo de cuchilla de limpieza pegada al soporte. Al ser tan flexible cuidar que al limpiarla con un paño suave y al instalar nuevamente más tarde no de dañe. Ver Figuras 15 y 16.

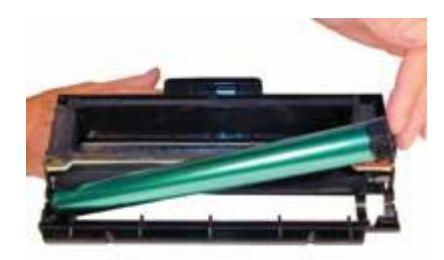
11) Con el conjunto de limpieza de PCR retirado es posible sacar el cilindro OPC levantándolo de su posición. Ver Figura 17.

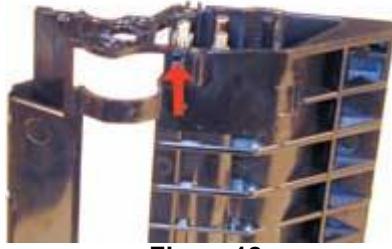
Figura 18

13) Presionar la lengüeta inferior de la placa del rodillo de revelación (lado derecho) para liberarlo. Ver Figura 18.

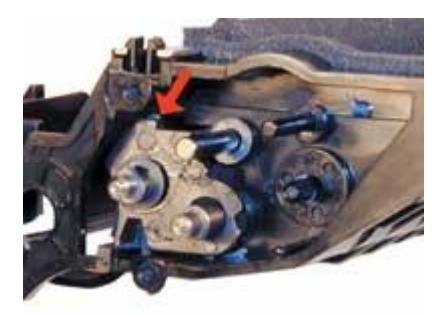
Figura 19

14) Con un destornillador plano pequeño presionar toda la placa hacia el borde de la cavidad del rodillo de revelación y levantarla. Hay una lengüeta adicional en la parte superior de la placa que debe ser liberada y permitir que la placa quede suelta. Ver Figura 19.

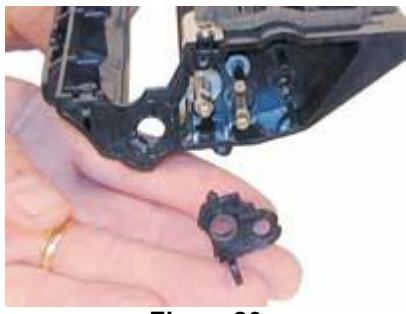
Figure 20

15) Hacer leve palanca y desplazar la placa del rodillo fuera del cartucho. Tanto la arandela plana de plástico y el sello de espuma también salen con la placa. Cuidar de no dañar o perder ambos componentes. Ver Figura 20.

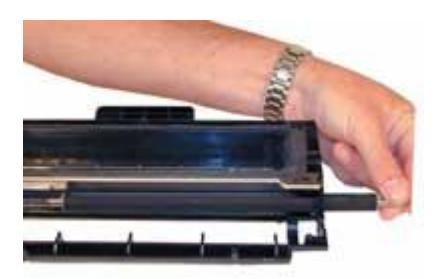
16) Sacar el rodillo de revelación. Cuidar de no dañar ni perder las arandelas del rodillo Ver Figura 21.

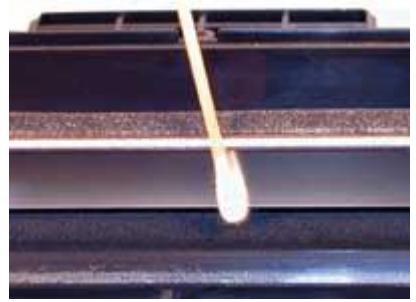
Figura 22

17) Se recomienda la limpieza de la cuchilla dosificadora pues de no hacerlo ocurrirán defectos en la impresión (rayas). Es posible limpiar la cuchilla sin sacarla de su lugar. Se puede humedecer un hisopo con alcohol isopropílico y pasarlo muy cuidadosamente para no dañar el borde de trabajo. . Si al hacerlo se nota una acumulación muy grande de toner es preferible limpiarla primero con acetona y luego terminar la limpieza con alcohol. La extracción de la cuchilla es difícil debido a los sellos de espuma que tiene adosada. Si tales sellos son rasgados el cartucho tendrá pérdidas de toner. Una vez que estén disponibles las cuchillas dosificadoras tales vendrán con sus sellos Ver Figura 22.

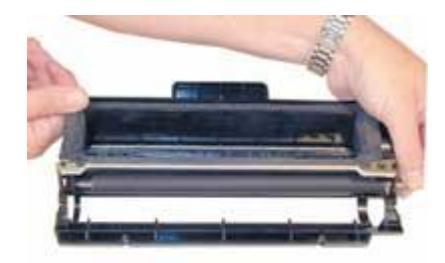
Figura 23

18) Reinstalar el rodillo de revelación con sus respectivas arandelas. Ver Figura 23.
