INSTRUCCIONES DE REMANUFACTURA UNIDAD DE IMAGEN HP® LASERJET CP1025

UNIDAD DE IMAGEN HP CP1025NW (CE314A)

INSTRUCCIONES DE REMANUFACTURA UNIDAD DE IMAGEN HP 1025NW (CE314A)

Por Enrique Stura y el equipo técnico de UniNet

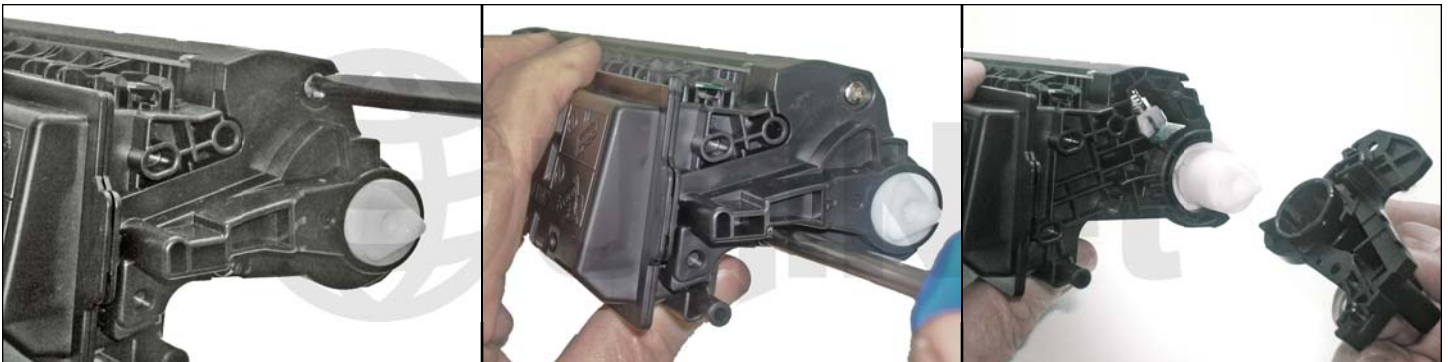
1. Desmontar lateral derecho sacando sus dos tornillos.

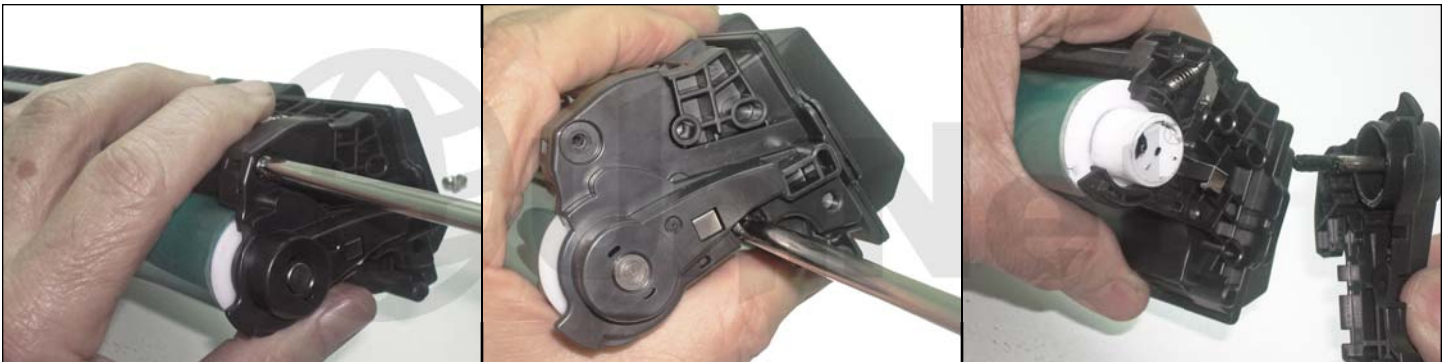
2. Desmontar lateral izquierdo sacando sus dos tornillos.

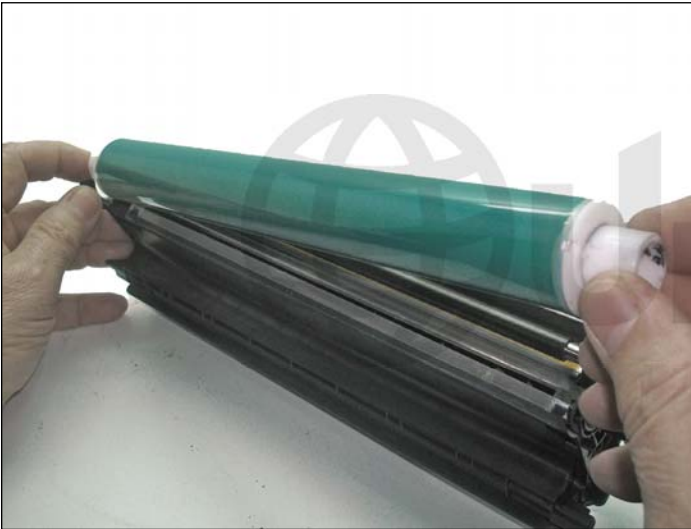
3. Sacar OPC con cuidado y mantener cartucho en vertical para no dejar caer el tóner.

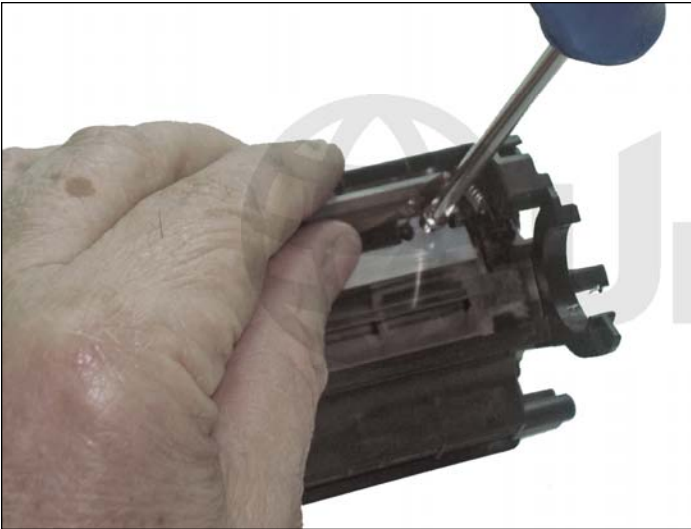
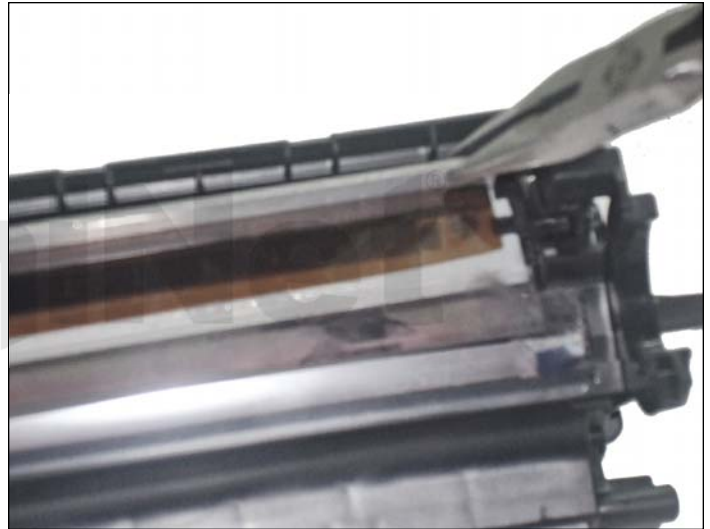
5. Desmontar cuchilla de limpieza sacando los dos tornillos ubicados debajo de la lámina selladora.

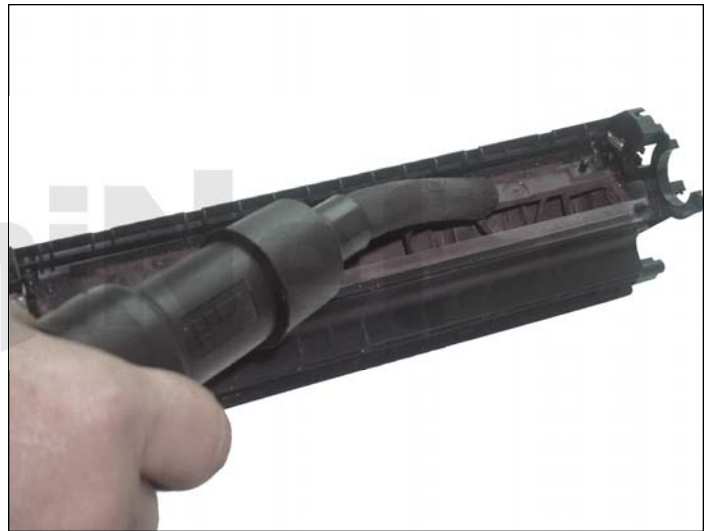
6. Volcar contenido de la tolva de desperdicios y limpiar finalmente con aspiradora todo el tóner en su interior.

Inspeccionar sello de la cuchilla de limpieza y la lámina de recuperación.

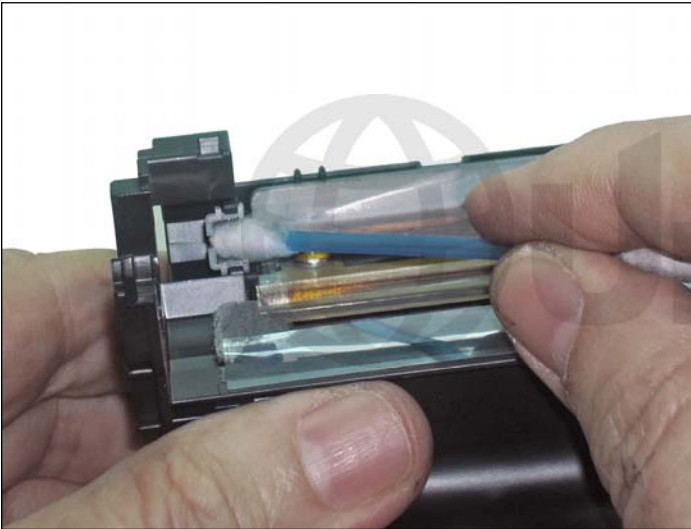
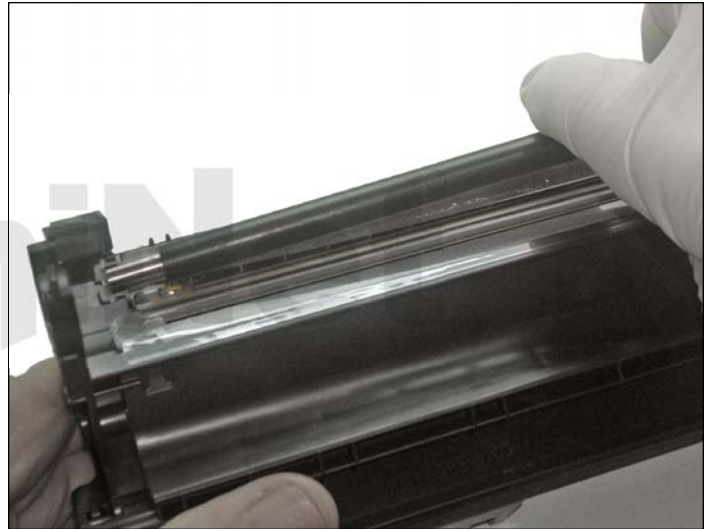
8. Limpiar restos de grasa de los extremos del PCR y limpiar con un paño suave la parte de caucho.

Con un hisopo limpiar los dos soportes del PCR y lubricar con grasa conductiva nueva.

Montar PCR.

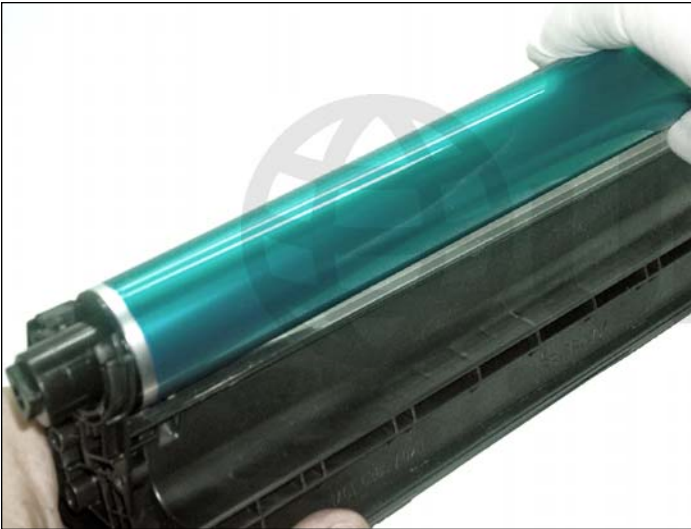
9. Limpiar OPC existente o cambiar por nuevo, montar en sus dos apoyos con extremo impulsor lado derecho.

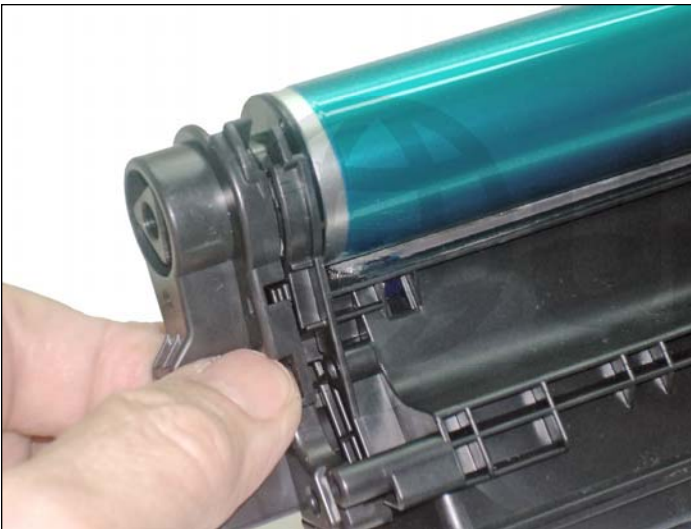
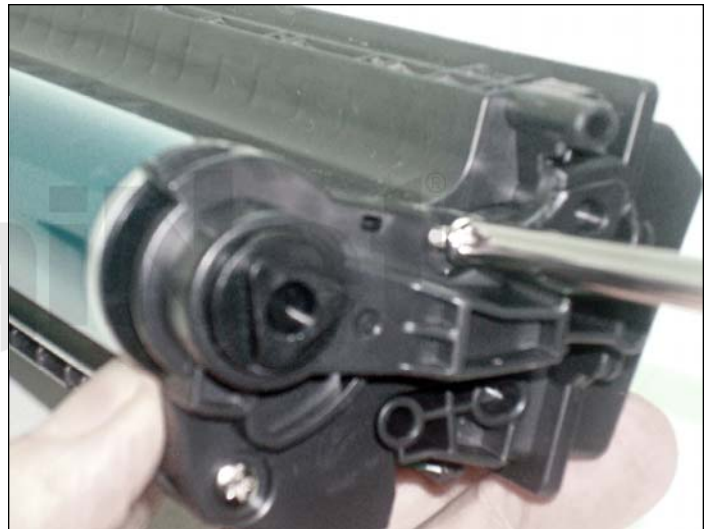
11. Montar lateral derecho y atornillar.

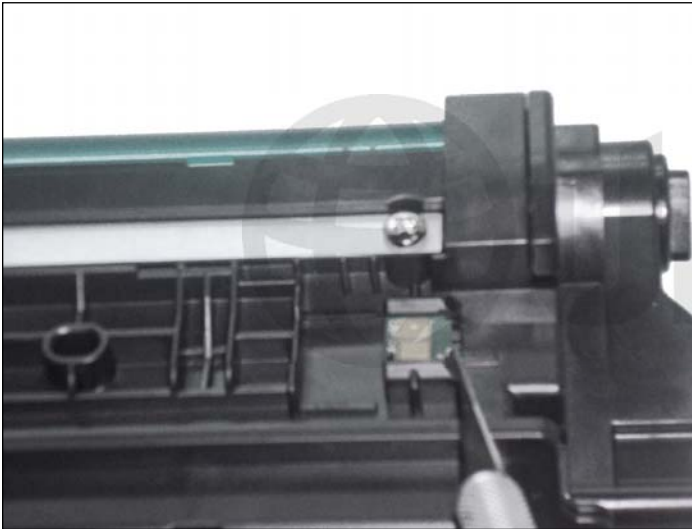
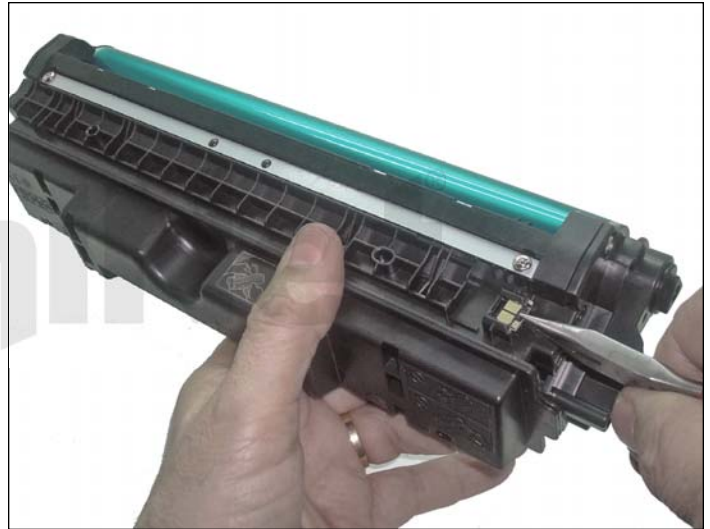
12. Reemplazar chip cortando con el estilete los bordes que sujetan el chip agotado e instalando el nuevo en su lugar.
