REMANUFACTURADO DEL CARTUCHO DE TONER HP™ P1505

Remanufacturado del Cartucho de Toner HP LaserJet Serie P1015 (Referencia CB436A)

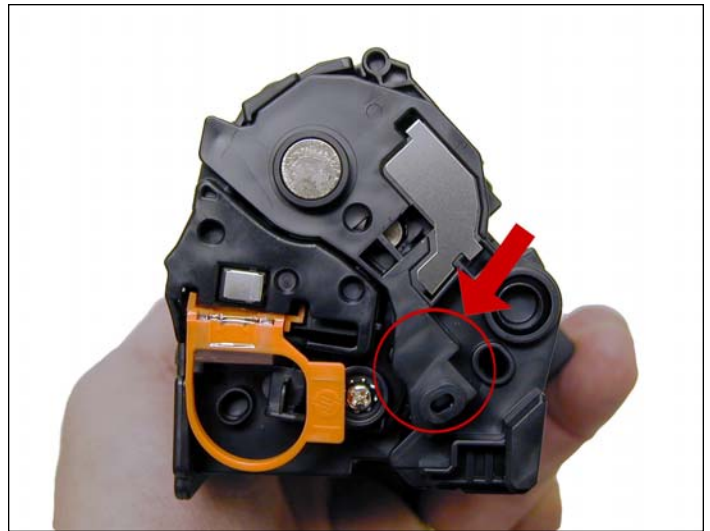
Las figuras E y F muestran la parte izquierda de los cartuchos 35A y 36A respectivamente.

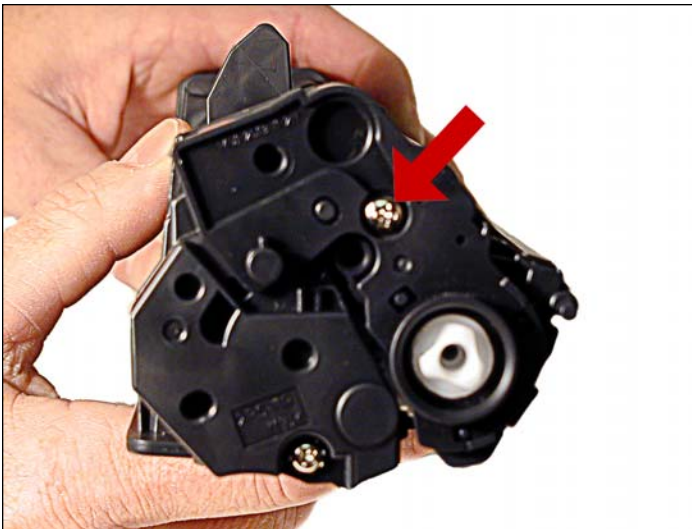
1. Con la manija orientada hacia Ud. sacar el tornillo y la tapa lateral de la derecha. Tenga cuidado con el resorte del obturador del cilindro! Sacarlo junto con la tapa lateral.

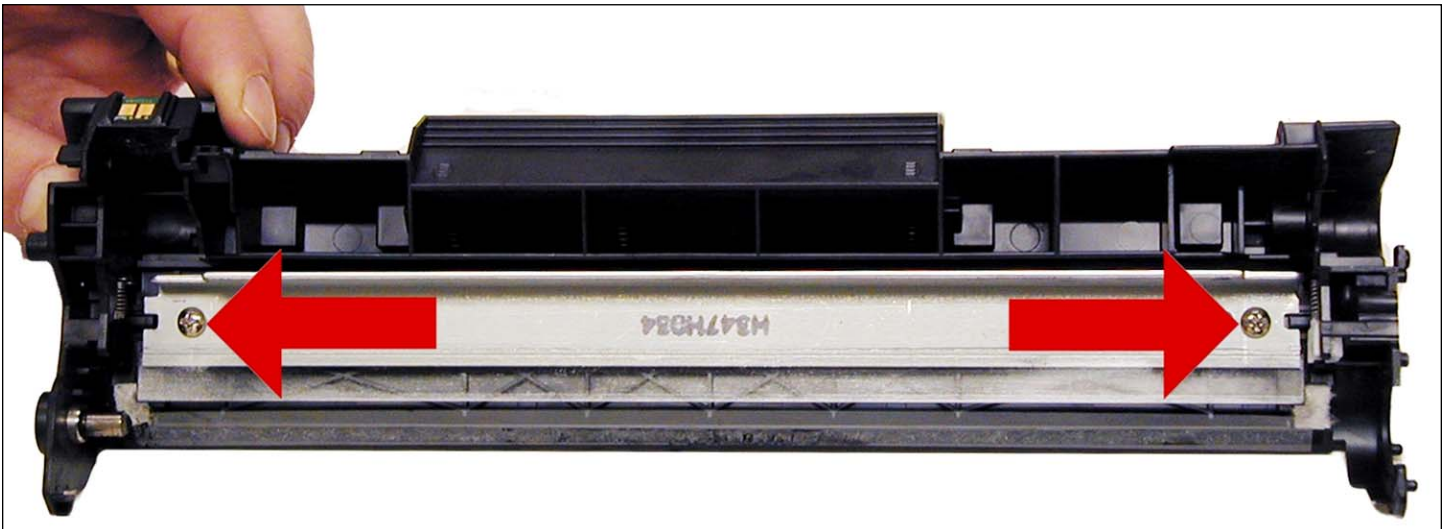
6. Retirar los dos tornillos y la Cuchilla de Limpieza.

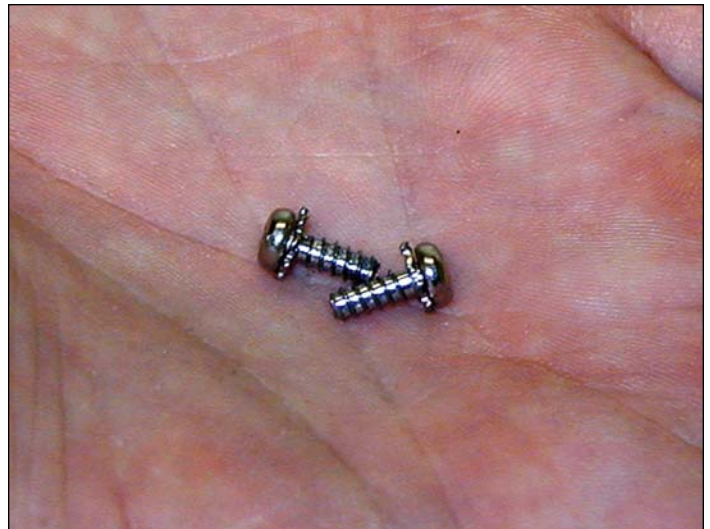
12. Tomando ahora la tolva de toner lado derecho, sacar los dos tornillos y lateral. Notar que ambos tornillos poseen arandelas de seguridad.

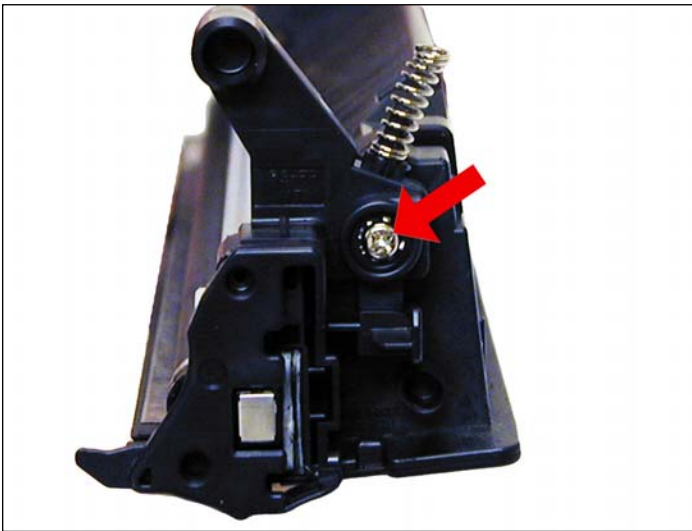
14. Retirar el tornillo único y final del lado opuesto.

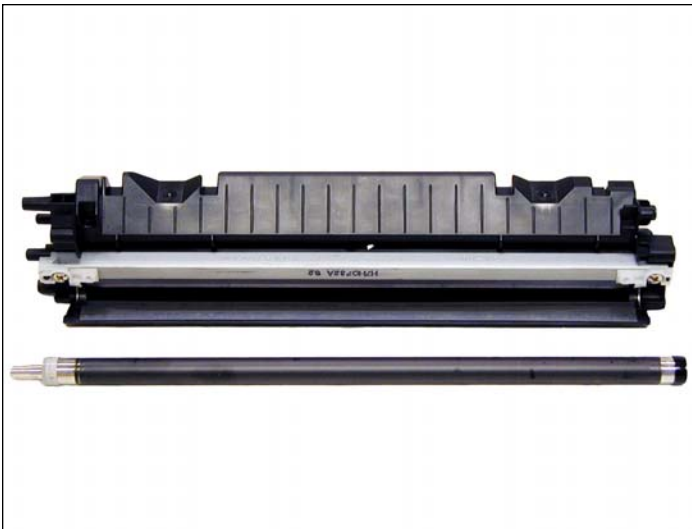
15. Retirar el conjunto de rodillo magnético. Ser precavido con los bujes pues son frágiles.

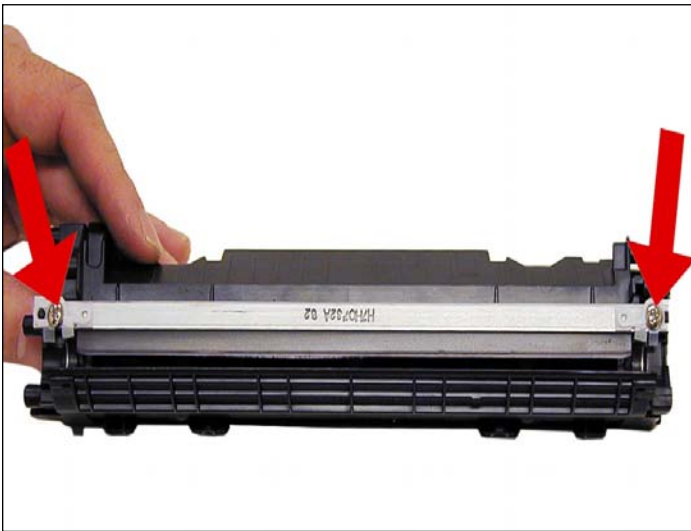
16. Retirar la cuchilla dosificadora y sus dos tornillos.

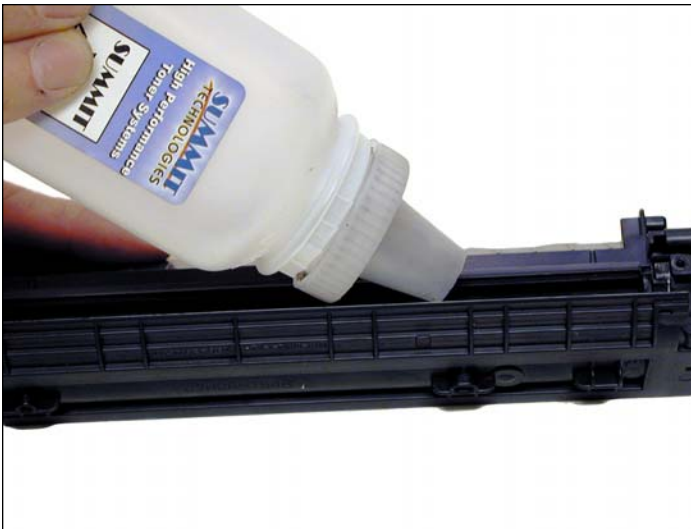
18. Llenar la tolva de toner con 100 gramos de toner P1015.
